Monitorização de Construções Históricas com base em Sensores Óticos

Dissertação submetida para satisfação parcial dos requisitos do grau de
MESTRE EM ENGENHARIA CIVIL — ESPECIALIZAÇÃO EM ESTRUTURAS

JUNHO DE 2017

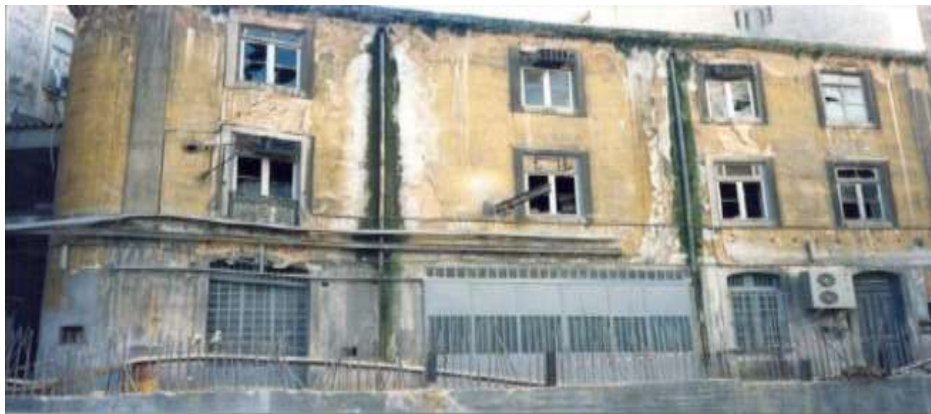
Fig 2.8 - Deformação resultante de alterações do terreno (Roseiro 2012)

Estas alterações do solo de fundação, posteriormente resultam em deformações que consequentemente introduzem fissuras e alterações geométricas relevantes nas estruturas de alvenaria. Por causa do corte ou flexão no plano da parede, a fissuração apresenta padrões de fendas verticais, horizontais e inclinadas, normalmente junto aos cantos das aberturas (Pinho 2003; Pinho 2007). As anomalias mais frequentes em paredes de alvenaria de edificado histórico podem ser resumidos da seguinte forma (Pinho 2003):

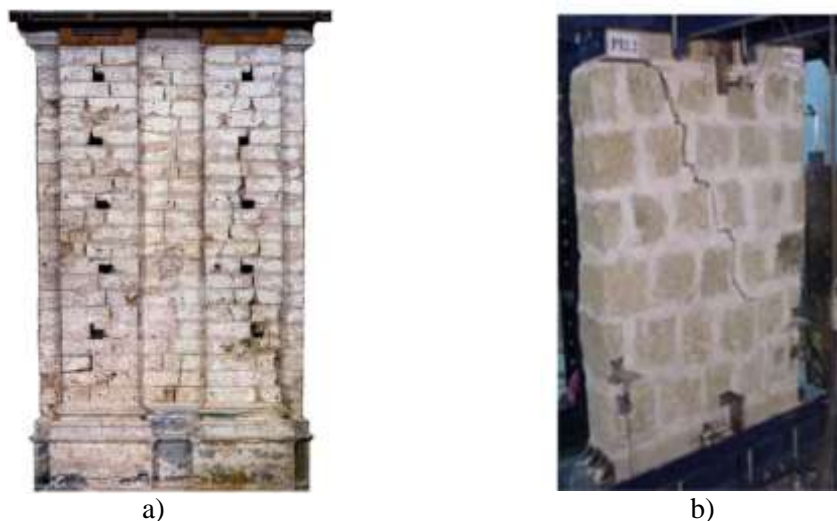
Fig 2.10 - Fendilhação em paredes de alvenaria antiga: a) fendilhação de um pilar da Catedral de Noto após ser removido o reboco; b) fendilhação por corte (Pinho 2007).

concentrações de tensões que dão origem ao início e posteriormente à progressão da fendilhação, tal como é ilustrado na Fig. 2.10.

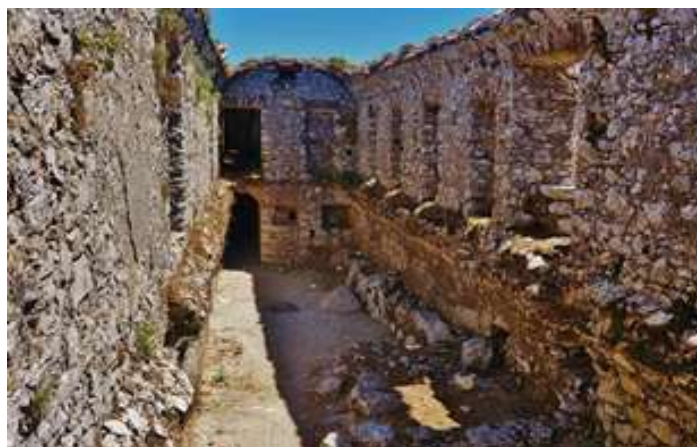
Fig 2.11 - Desagregação das paredes de alvenaria do Convento Dominicano Serra de Montejunto, Portugal;

A presença de fendas nas alvenarias agrava a desagregação dos materiais pois, está associado a infiltrações de água que acabam por desgastar os materiais como mostra a Fig. 2.11.

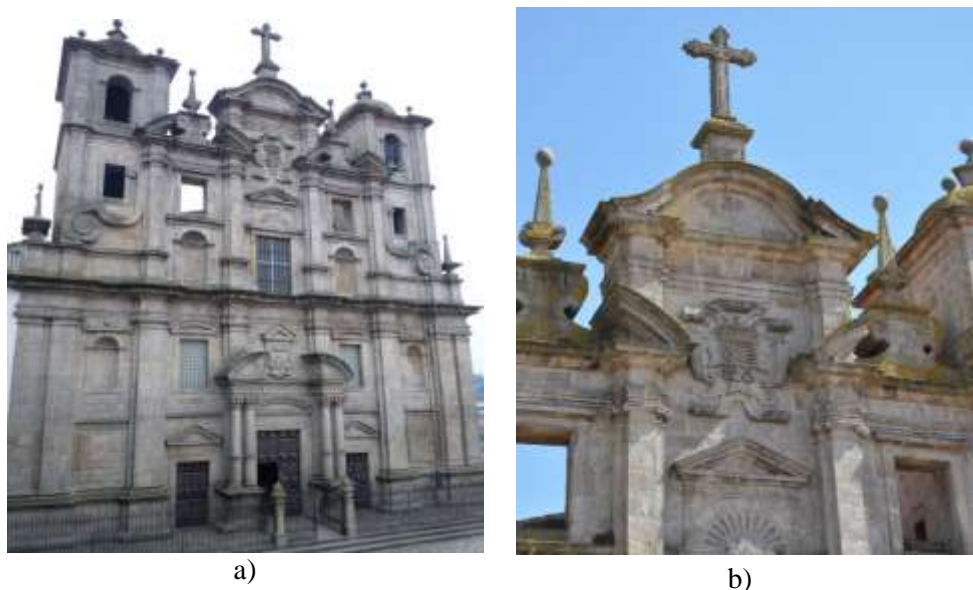
Fig 4.2 - Igreja de São Lourenço, Porto: a) Fachada frontal da Igreja; b) Maçonaria bem efetuada com articulações horizontais (fachada principal).

A fachada da Igreja de São Lourenço, de grandes dimensões como salientado na Fig. 4.2 (a), engloba 2 níveis e desenvolve-se em cinco panos verticais sendo o pano central saliente destacando a portada principal do edifício, esta constituída por duas colunas assentes em pedestais. Lateralmente existem duas portas de menores dimensões com frontões triangulares que harmonizam a grandiosidade da fachada, criando um espaço cenográfico. A estrutura desenvolve-se na vertical sendo composta por paredes continuas de alvenaria de pedra, com blocos de grandes dimensões e alinhados com juntas regulares. Os blocos de pedra são de granito, característica da região, com a cantaria bem realizada e arrumada, onde há uma notável articulação horizontal perfeitamente comum neste género de edifício, tal como ilustrado na Fig. 4.2 (b).

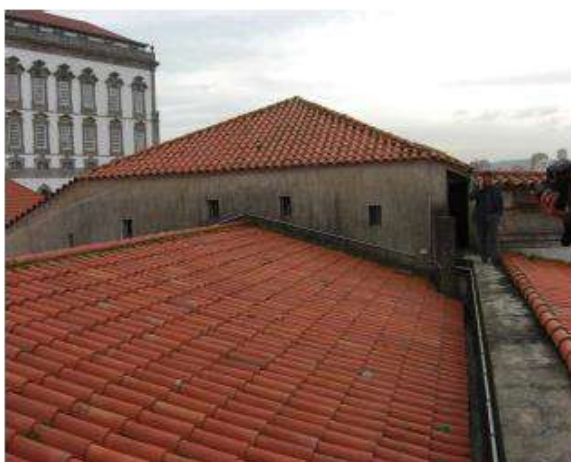
Fig 4.7 - Coberturas do Museu Seminário Maior/Igreja de São Lourenço.

Foram realizadas algumas intervenções na reparação das coberturas, onde foram substituídas as estruturas de suporte de madeira por vigas de tijolo cerâmico reforçadas com armaduras e ainda substituídas as telhas partidas, tal como ilustrado na Fig 4.6 e Fig 4.7

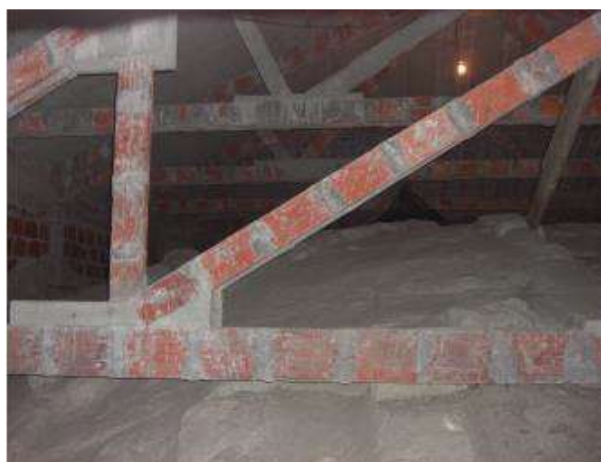
Fig 4.6 - Estrutura de suporte das novas coberturas.

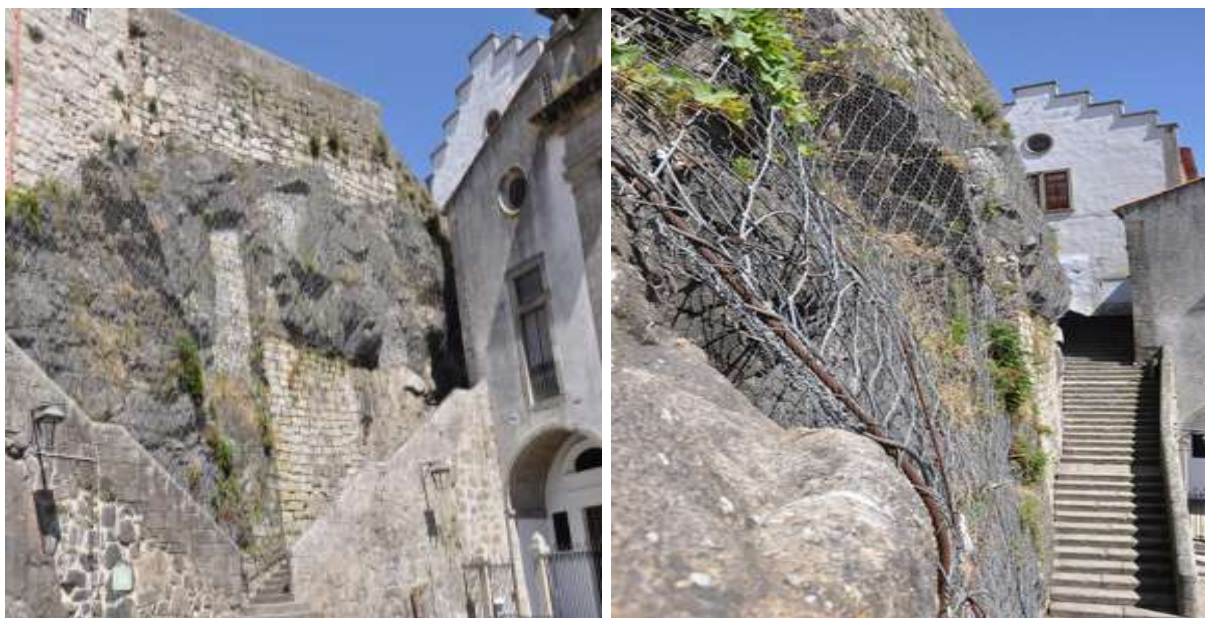
Fig 4.8 - Restauro da parede exterior junto da escadaria de ligação da catedral à Igreja São Lourenço

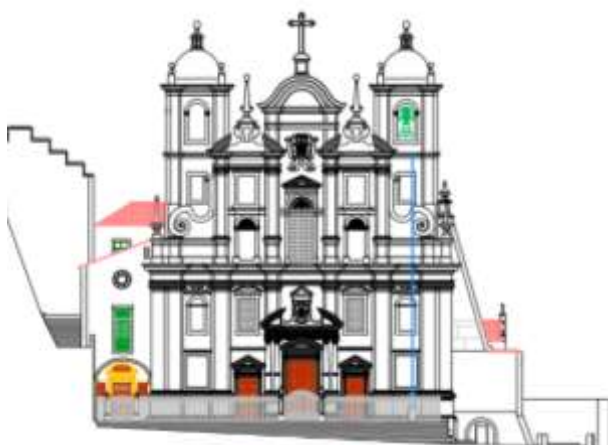
Fig 4.11 - Fachada frontal da Igreja São Lourenço em CAD adaptado de (Rego 2016)

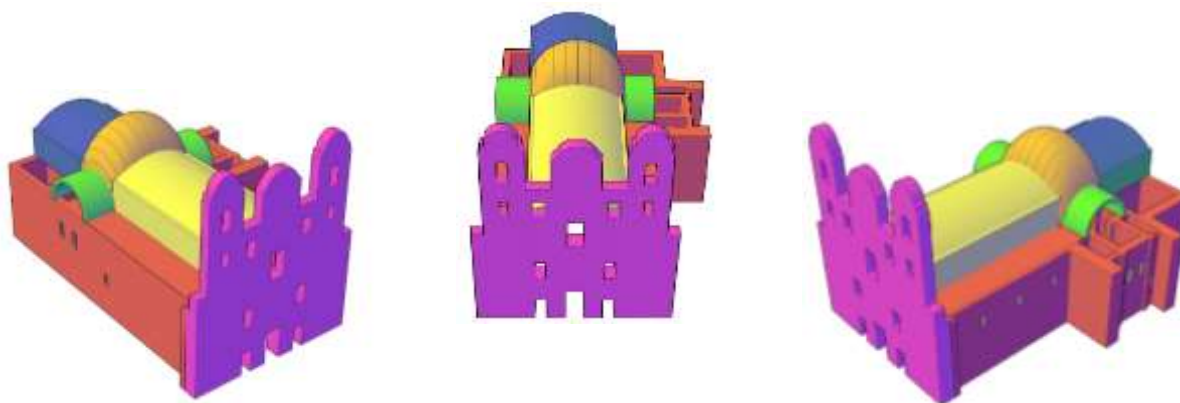
Fig 4.15 - Modelo em Autocad®3D da Igreja São Lourenço.

Com esse foco, foi construído um modelo tridimensional da Igreja, modelada em Autocad®, através de plantas e alçados disponibilizados pelo Colégio de São Lourenço, Seminário Maior de Nossa Senhora da Conceição e Museu de Arte Sacra e Arqueológica. A Fig. 4.15 ilustra a Igreja de São Lourenço modelada em Autocad® 3D, adotando algumas simplificações em determinadas zonas do edifício, de modo a facilitar o estudo da estrutura mas tendo em conta o rigor exigido (Rego 2016).

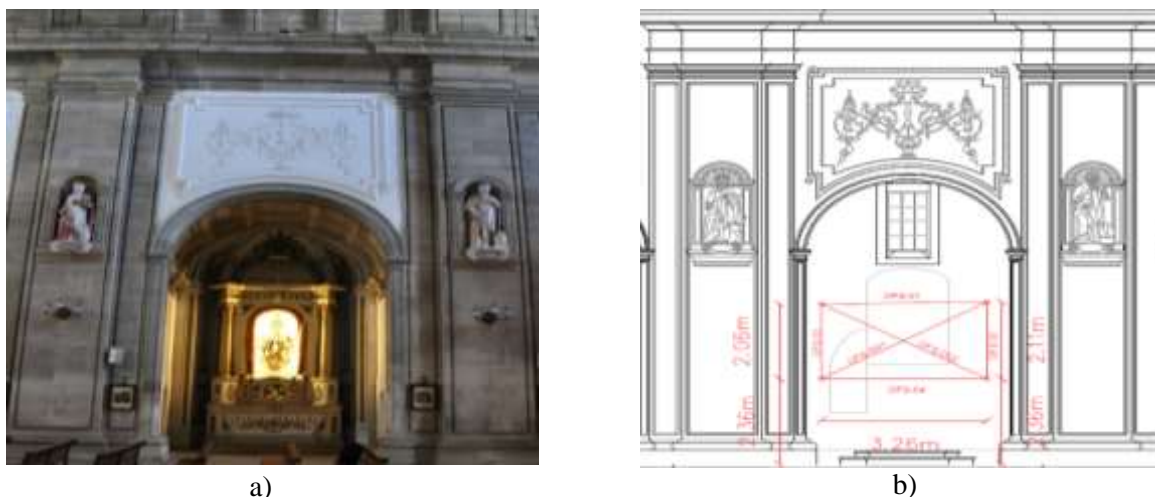
Fig. 5.2 - Interior da Igreja de São Lourenço: a) capela de Santo Quintério; b) esquema do plano de monitorização.
